# Asbestinventarisatetest

Burgemeester Adriaensenlaan 72, 2450 Meerhout

Attestnummer : 20260310-000449.000

**Niet-asbestveilig**

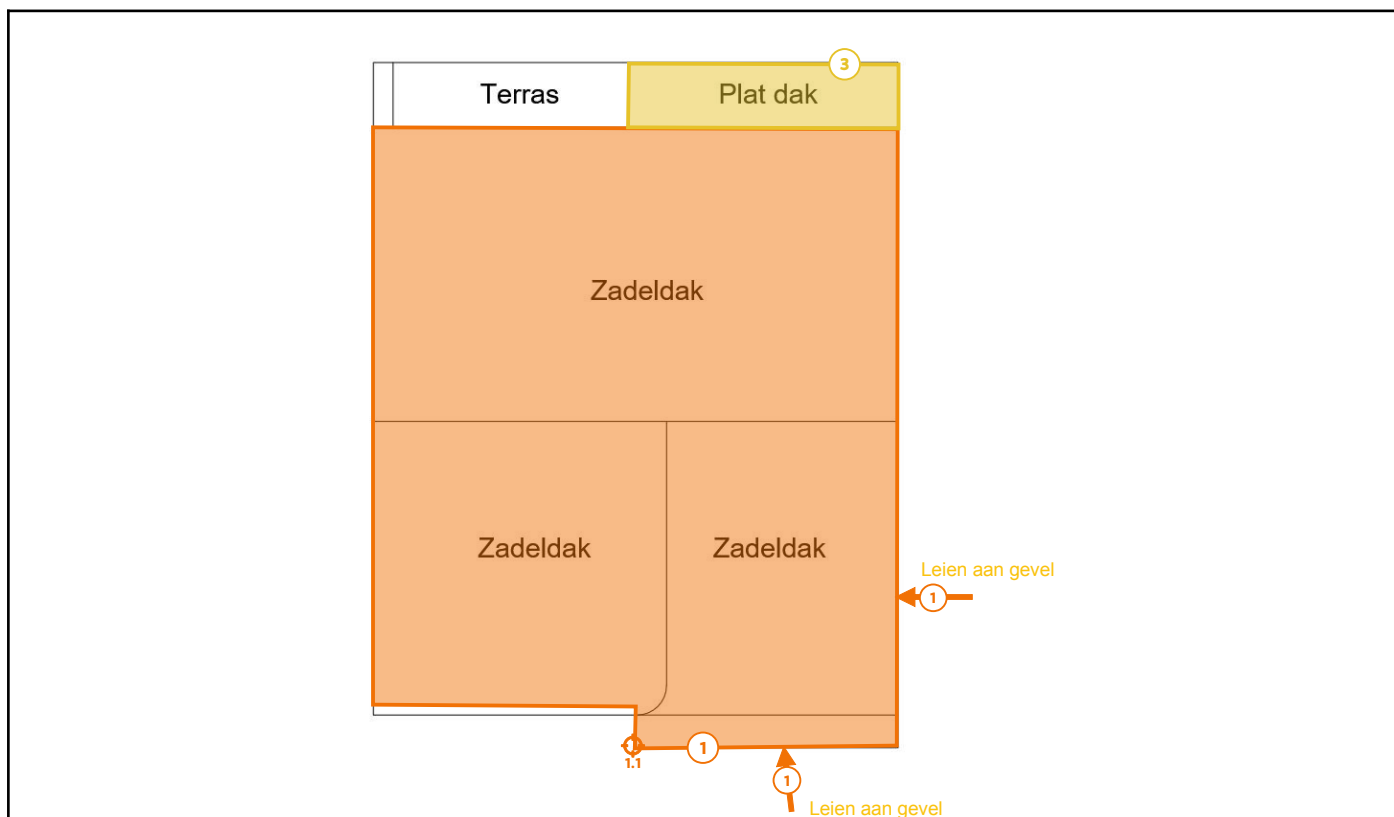
## Plan 1.6: Dak

| Beschrijving | Type | Actie |
|---|---|---|
| 1. Leien | Asbestmateriaal | Verwijderen |
| 3. Roofing | Asbestmateriaal | Zorgvuldig beheren |

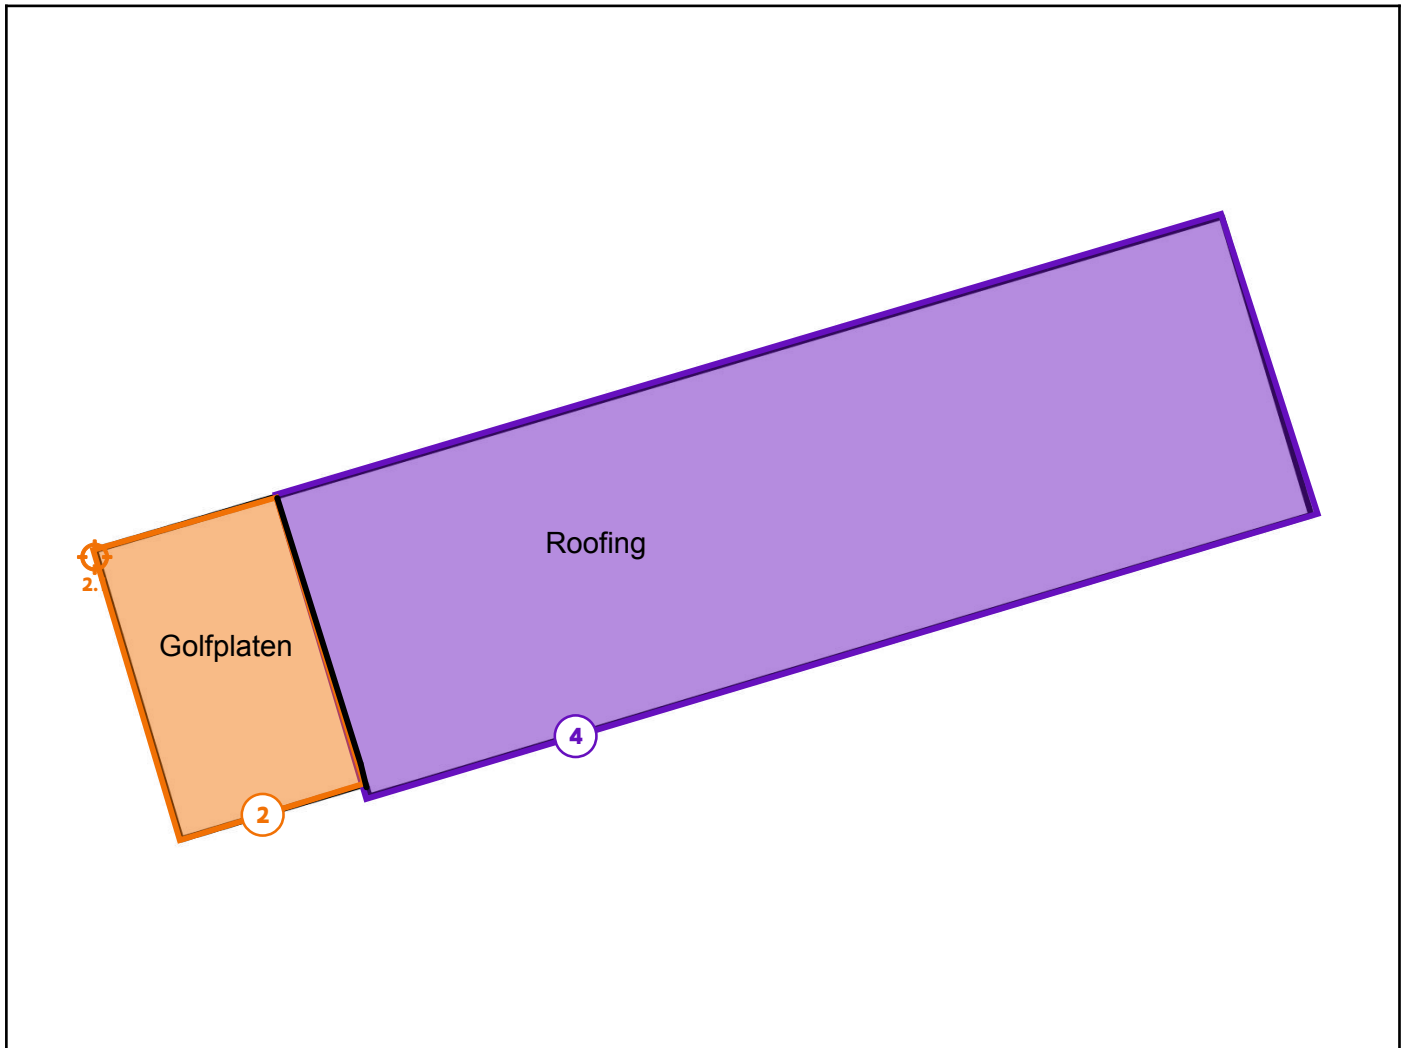
## Plan 3.2: Garage/berging dak

| Beschrijving | Type | Actie |
|---|---|---|
| 2. Golfplaten | Asbestmateriaal | <a href="#">Verwijderen</a> |

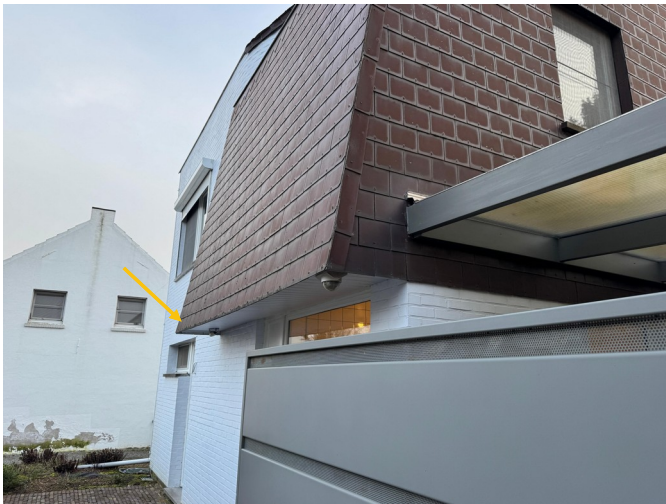
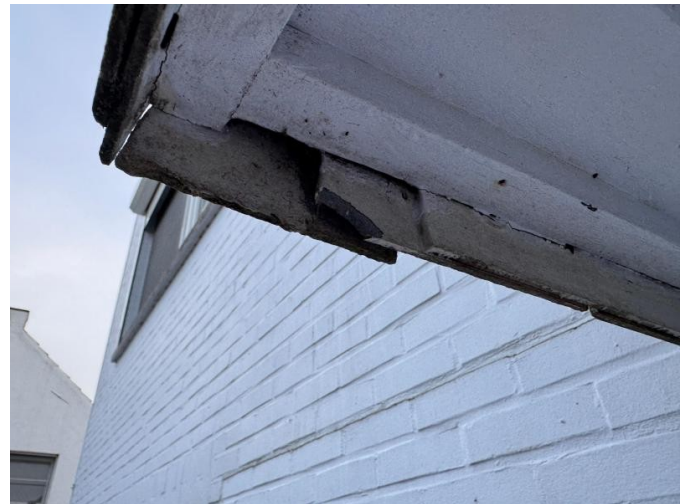
Het asbestmateriaal valt onder de mijlpaal van 2034.

| Eindbeoordeling materiaalrisico | Laag materiaalrisico en/of verlaagde kans op vezelvrijgave |

| Toestand van het materiaal | Licht beschadigd, licht verweerd. Intact calciumsilicaatmateriaal of categorie III 'gebondenheid' |

| # | Type | Referentie | Resultaat |
|---|---|---|---|
| 1.1 | Puntmonster | 4.55322 | Chrysotiel |

| Asbestmateriaal | Dak- en gevelbekleding - Lei, shingle |
| Hoeveelheid (oppervlakte - aantal) | • 156,00 m <sup>2</sup> - 1 stuk |

- Zorg voor een veilig beheer. Vermijd het beschadigen van het asbestmateriaal. Controleer de toestand jaarlijks op wijzigingen.
- Verwijder dit asbestmateriaal zo snel mogelijk. Volg de toestand goed op.
- Hemelwater dat afspoelt van asbestcement daken of gevels kan asbestdeeltjes bevatten. Gebruik het enkel voor gesloten circuits (bv. spoelen toiletten). Reinig na het vervangen van het dak of de gevel de dakgoten en regenwaterput of -ton om asbesthoudend sediment of slib te verwijderen

- Eenvoudige handelingen: mag via doe-het-zelf of door werknemer(s) met opleidingsattest eenvoudige handelingen  
De asbestleien zijn eenvoudig bereikbaar en kunnen zelf verwijderd worden. Echter gezien de risico's en de benodigde voorzorgsmaatregelen, wordt het sterk aangeraden om de werkzaamheden te laten uitvoeren door een professional die de opleiding "eenvoudige handelingen" heeft gevolgd. Dit vanwege de hoogte en bereikbaarheid.

- De leien dienen in hun geheel verwijderd te worden, zonder ze te breken, om vezelverspreiding te voorkomen.
- Bevochtig en fixeer de leien grondig voordat je ze verwijderd.
- Gebruik traagdraaiend gereedschap om schade of breuk van de leien te voorkomen.
- Indien nodig, gebruikt een hoogtewerker om veilig te werken op hoogte.

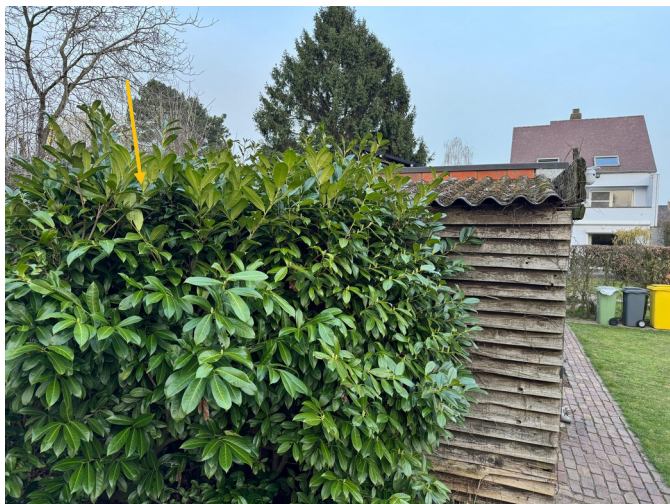
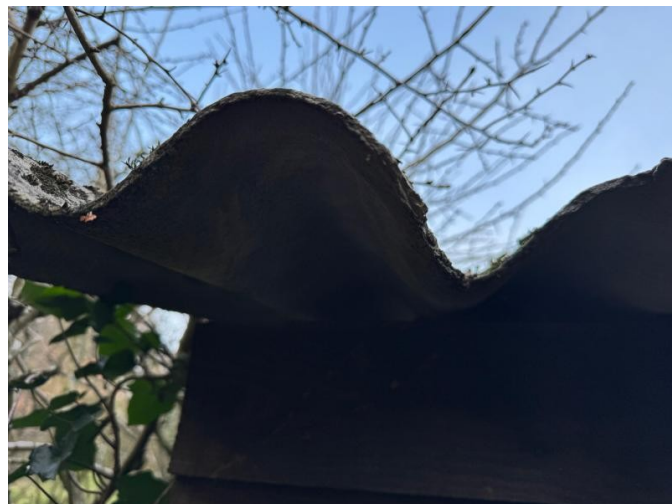
Het asbestmateriaal valt onder de mijlpaal van 2034.

| Eindbeoordeling materiaalrisico | Verhoogd materiaalrisico en/of verhoogde kans op vezelvrijgave |

| Toestand van het materiaal | Matig beschadigd, matig verweerd |

| # | Type | Referentie | Resultaat |
|---|---|---|---|
| 2.1 | Puntmonster | 4.55323 | Chrysotiel |

| Asbestmateriaal | Dak- en gevelbekleding - Golfplaat |
| Hoeveelheid (oppervlakte - aantal) | • 11,00 m <sup>2</sup> - 1 stuk |

- Zorg voor een veilig beheer. Vermijd het beschadigen van het asbestmateriaal. Controleer de toestand jaarlijks op wijzigingen.
- Verwijder dit asbestmateriaal zo snel mogelijk. Volg de toestand goed op.
- Hemelwater dat afspoelt van asbestcement daken of gevels kan asbestdeeltjes bevatten. Gebruik het enkel voor gesloten circuits (bv. spoelen toiletten). Reinig na het vervangen van het dak of de gevel de dakgoten en regenwaterput of -ton om asbesthoudend sediment of slib te verwijderen

- Eenvoudige handelingen: mag via doe-het-zelf of door werknemer(s) met opleidingsattest eenvoudige handelingen  
De golfplaten zijn eenvoudig bereikbaar en kunnen zelf verwijderd worden. Echter gezien de risico's en de benodigde voorzorgsmaatregelen, wordt het sterk aangeraden om de werkzaamheden te laten uitvoeren door een professional die de opleiding "eenvoudige handelingen" heeft gevolgd.

- De platen dienen in hun geheel verwijderd te worden, zonder ze te breken, om vezelverspreiding te

- Bevochtig en fixeer de platen grondig voordat je ze verwijderd.
- Gebruik traagdraaiend gereedschap om schade of breuk van de platen te voorkomen.

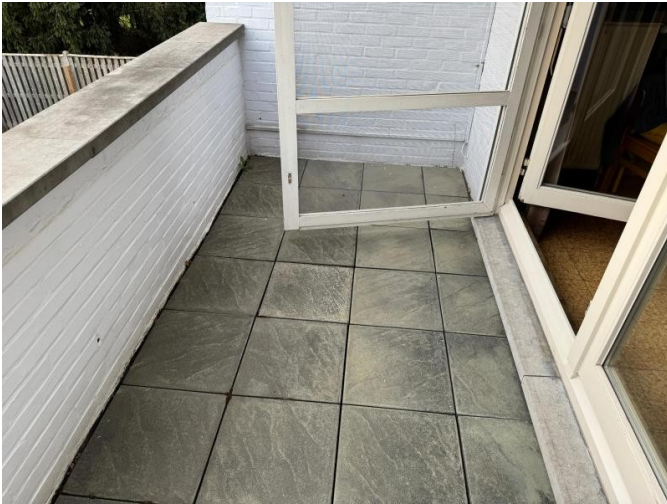
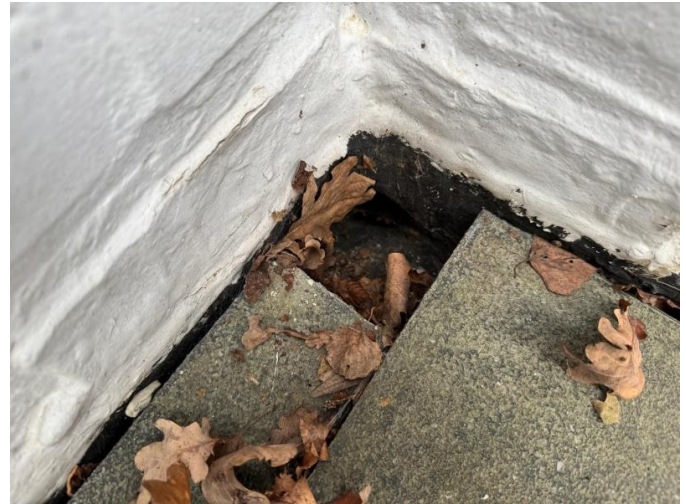
Het asbestmateriaal valt onder de mijlpaal van 2040.

| Eindbeoordeling materiaalisico | Laag materiaalisico en/of verlaagde kans op vezelvrijgave |
| Opmerking | Een destructieve staalname doorheen alle lagen tot op de vaste drager wordt aangeraden. |

| Toestand van het materiaal | Licht beschadigd, licht verweerd. Intact calciumsilicaatmateriaal of categorie III 'gebondenheid' |

| Asbestmateriaal | Dak- en gevelbekleding - Roofing |
| Identificatiemethode | <p>De asbestdeskundige beoordeelt het materiaal als asbestverdacht en dus asbesthoudend, en dit zonder monstername.</p> <p>Motivatie: De monstername brengt andere schade aan dan schade die inherent is aan de monstername.</p> |

- Zorg voor een veilig beheer. Vermijd het beschadigen van het asbestmateriaal. Controleer de toestand jaarlijks op wijzigingen.
- Voer bijkomende staalname(s) uit.

- De roofing dient in zijn geheel verwijderd te worden, zonder ze te breken, om vezelverspreiding te voorkomen.

- Bevochtig en fixeer de roofing grondig voordat je ze verwijdert.
- Gebruik traagdraaiend gereedschap om schade of breuk te voorkomen.
- Indien nodig, gebruikt een hoogtewerker om veilig te werken op hoogte.

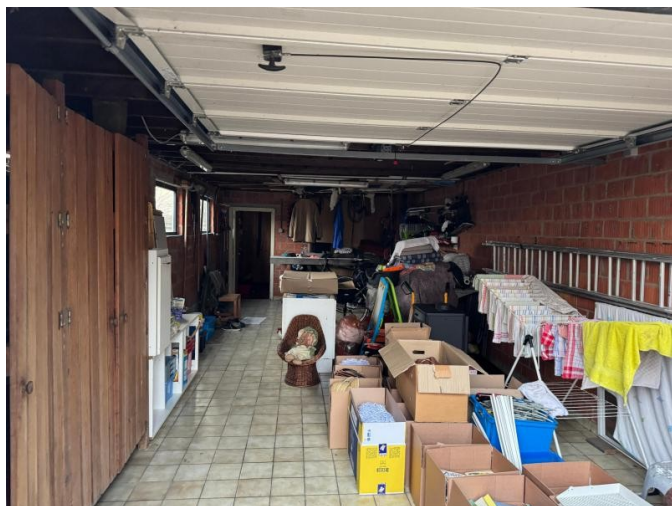
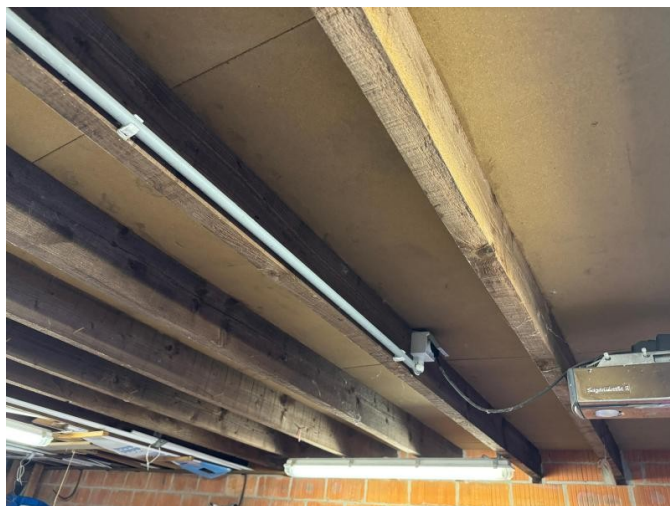
Garage is opgetrokken uit metselwerk met houten dakconstructie.

De roofing op het dak is in 2012 vervangen. (niet-asbestverdacht)

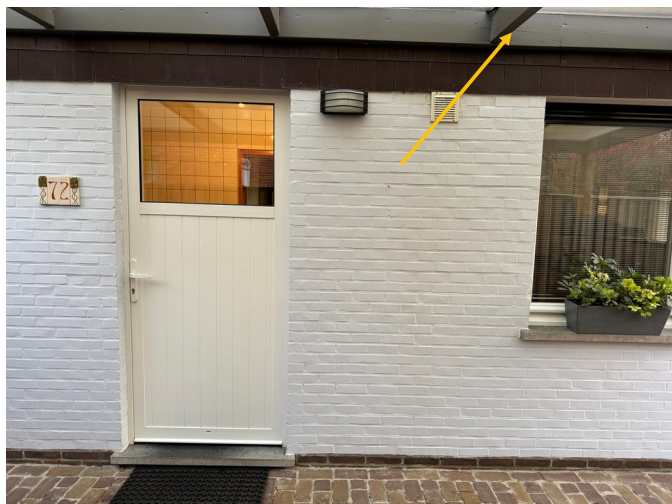
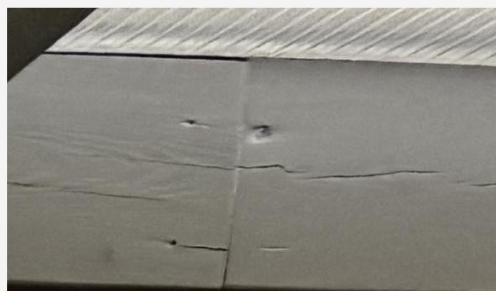
Carport is vervaardigd uit houten constructie met plexiglazen dak (niet-asbestverdacht)

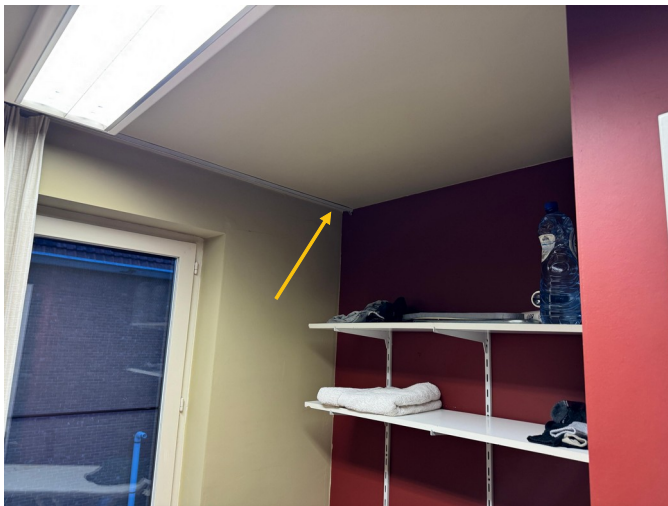
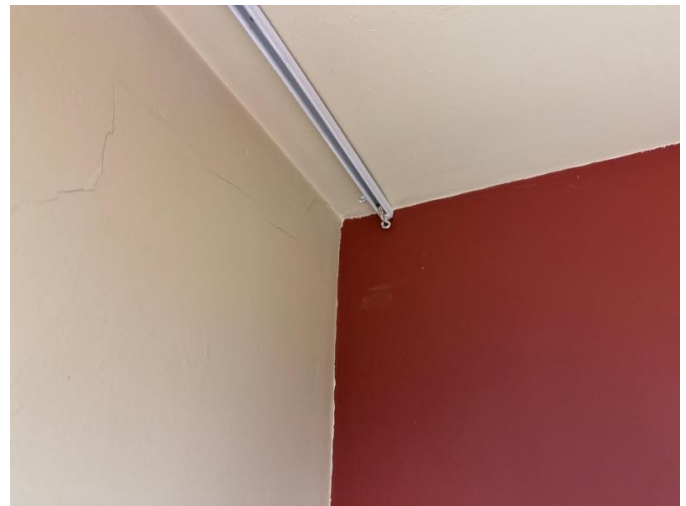
## Fiche 6: Pleisterwerk plafonds

Geen asbest

| # | Type | Referentie | Resultaat |
|---|---|---|---|
| 6.1 | Mengmonster | 4.55325 | Geen asbest |

| Opmerking | <p>In de zithoek en badkamer is er een spanplafond geplaatst.</p> <p>Deze oppervlakte/gewicht is een beredeneerde schatting. Er worden geen rechten verleend aan deze oppervlakte/gewicht. Deze zijn een schatting die voorkomt uit de monsterplaatsen en is daarom niet altijd representatief.</p> |

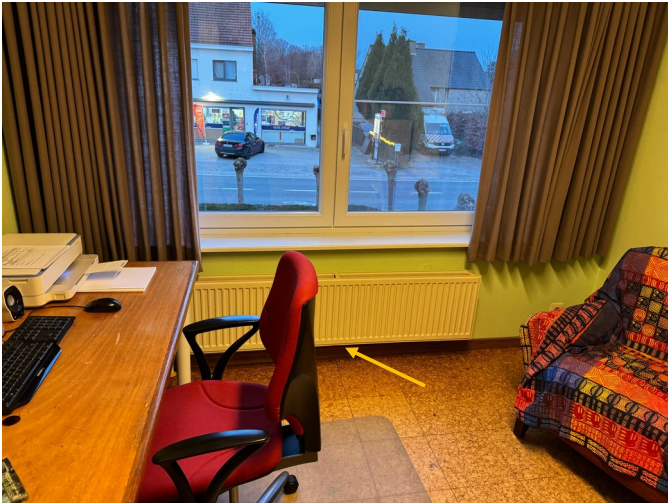
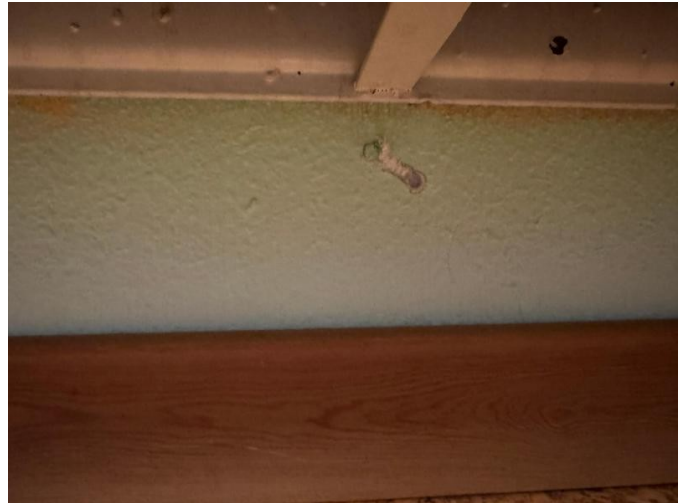
## Fiche 7: Pleisterwerk muren

Geen asbest

| Opmerking | <p>Kamers gelijkvloers, traphal, zolder &amp; badkamer zijn niet bepleisterd.</p> <p>Deze oppervlakte/gewicht is een beredeneerde schatting. Er worden geen rechten verleend aan deze oppervlakte/gewicht. Deze zijn een schatting die voorkomt uit de monsterplaatsen en is daarom niet altijd representatief.</p> |

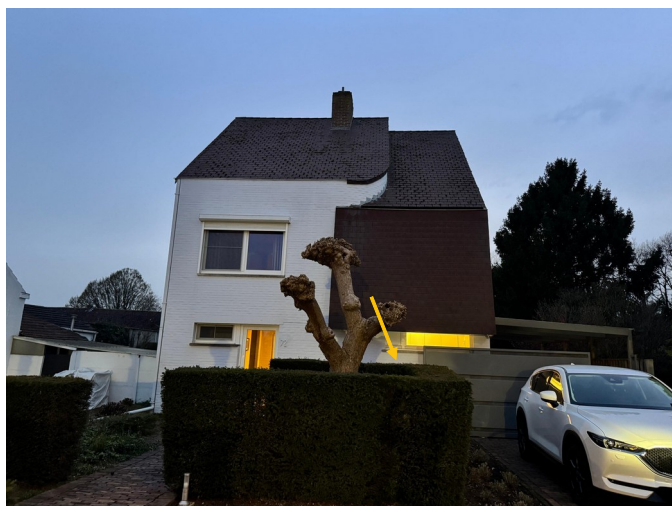
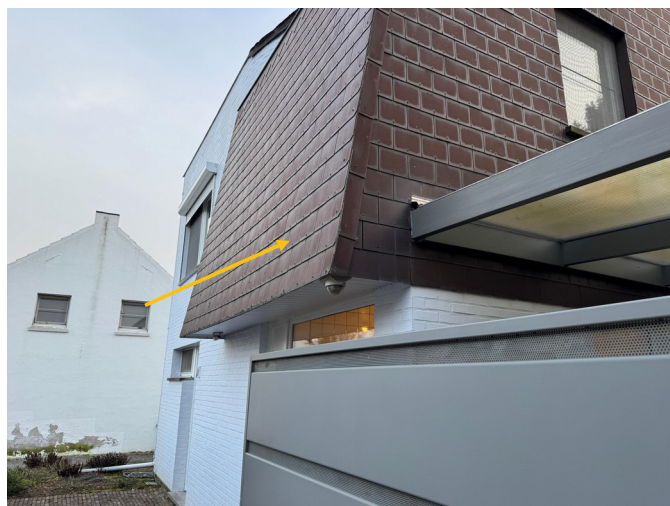
| Opmerking | Water loop van leien voorgevel op de grond |

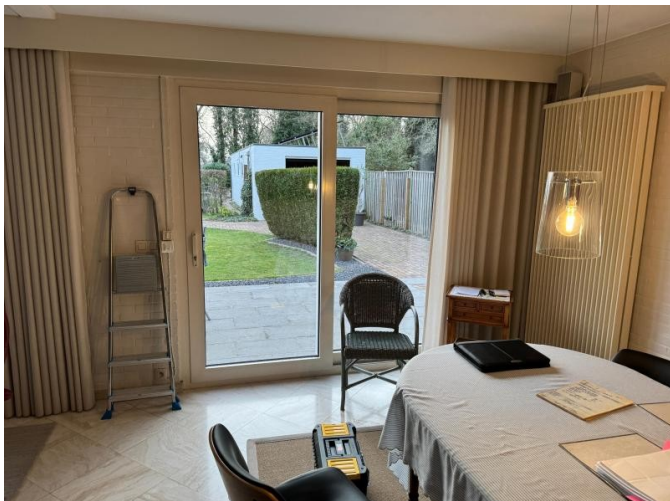
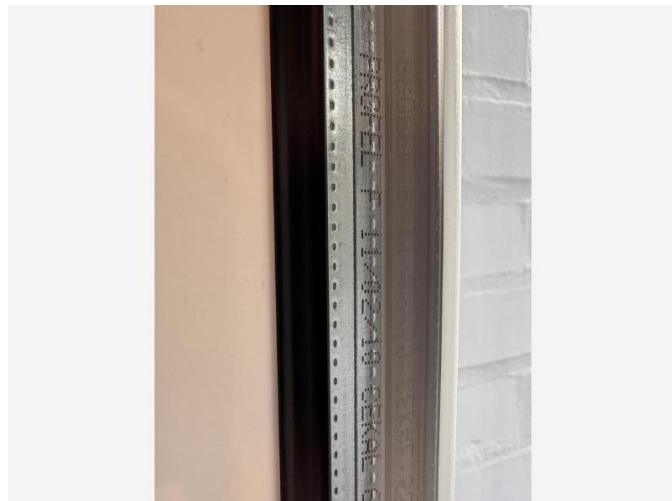
## Fiche 12: Afdichtingsmaterialen

| Beschrijving | Notitie | Terug te vinden op plannen |
|---|---|---|
| Fiche 12: Afdichtingsmaterialen | Geen asbestverdachte afdichting (ramen zijn van na 2001) | - |
