# Asbestinventarisatetest

Burgemeester Adriaensenlaan 72, 2450 Meerhout

Attestnummer : 20260310-000449.000

**Niet-asbestveilig**

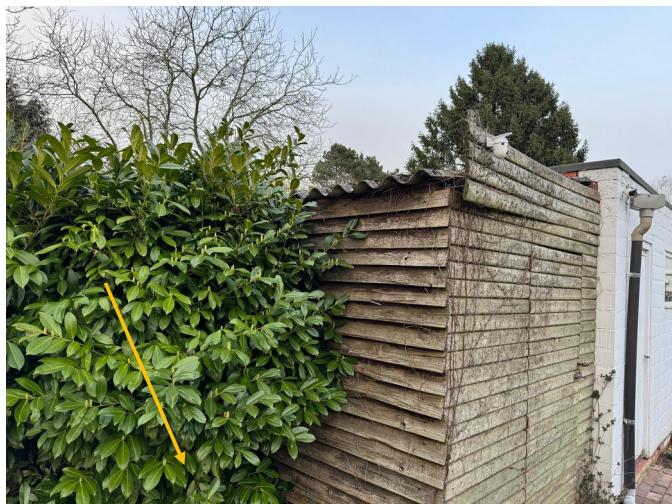
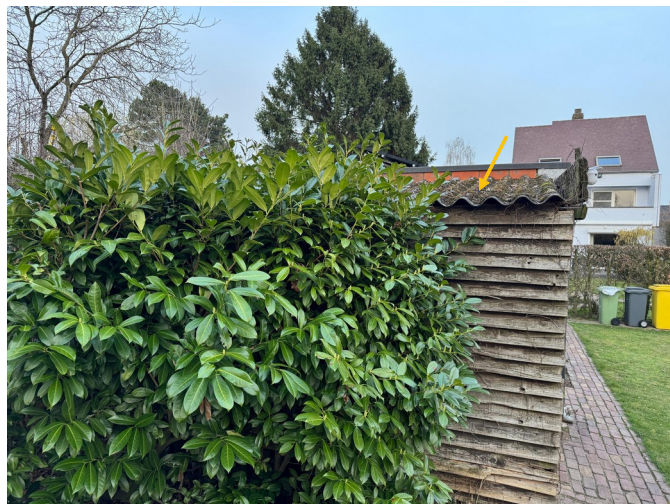
Afdruipzone/afvloeizone

| Opmerking | Water loop van leien voorgevel op de grond |

- De leien dienen in hun geheel verwijderd te worden, zonder ze te breken, om vezelverspreiding te voorkomen.
- Bevochtig en fixeer de leien grondig voordat je ze verwijderd.
- Gebruik traagdraaiend gereedschap om schade of breuk van de leien te voorkomen.
- Indien nodig, gebruikt een hoogtewerker om veilig te werken op hoogte.
